■ 物件概要

施工場所	奈良県磯城郡
建物構造	木造2階建て
基礎形状	べた基礎
建築面積	60.45㎡
工期	1日
工事費	約60万円(税抜き)
長期接地圧	20kN/㎡
敷地履歴	宅地
地形区分	後背湿地

杭径	$\phi=320\text{mm}$
改良長	L=2.5m
砕石	S-40
本数	N=31本

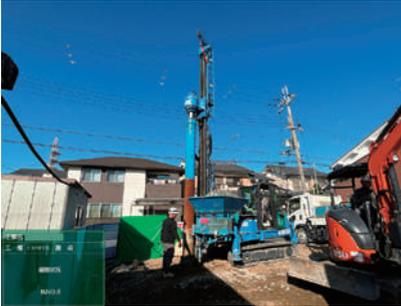
(1) 掘削状況

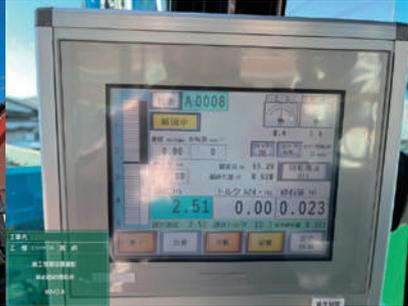
(2) 締め固め開始時

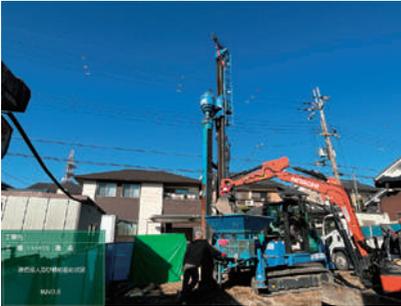
(3) 碎石投入及び締め固め状況

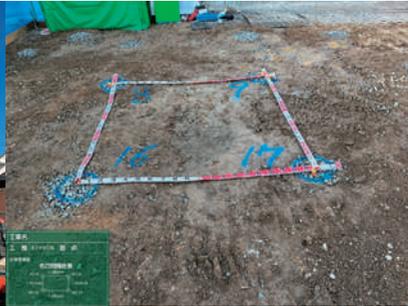
(4) 杭芯間隔検測

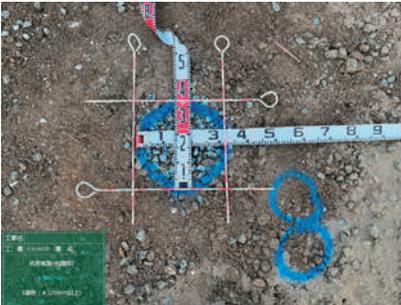
(5) 杭径検測 (杭頭部)
